**ADSP-21371/ADSP-21375 シリコン・アノーマリについて**

NR003347F

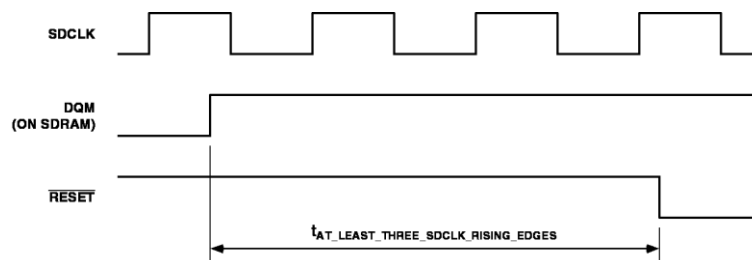
プロセッサが外部 SDRAM メモリからのデータをフェッチ中に、または外部 SDRAM メモリからのコードを実行中に、ハード(ホット)リセットが起動されると、SDRAM デバイスは RESET がアサートされている間データ・バスの駆動を続けるため、DSP が RESET から抜け出した後でも外部データ・バスの解放に失敗します。

DSP がパラレル外部 FLASH または EPROM (同じデータ・バスの一部を外部 SDRAM と共用)を使ってブートするように設定されている場合、FLASH メモリからブートしようとする DSP と、データ・バスの駆動を続ける SDRAM との間で外部データ・バス上でのバス競合が発生して、不正なブート・データがロードされるため、ブート動作は失敗します。一旦、このような状態が発生すると、後続 DSP リセットによりこの状況を抜け出すことができません。この状態から回復するためには、電源のオン/オフ・シーケンスが必要になります。

SDRAM の DQM 信号と DSP への /RESET\_IN との間に少なくとも 3 SDCLK クロック・サイクルの外部遅延を与えても、問題を回避することができます(下図参照)。
